| | <b>INSPEKSI K3</b> | No. Doc : 007/K3.01/Ins/Des/2021 |

### BERITA ACARA

Telah melakukan inspeksi K3 berkala bulan **Desember 2021** di lokasi **Laboratorium Terpadu Institut Teknologi Kalimantan** sesuai dengan SOP yang ada. Inspeksi dilakukan dengan memperhatikan standar dan peraturan yang berlaku. Adapun data hasil inspeksi terlampir.

### FORM LAPORAN INSPEKSI K3

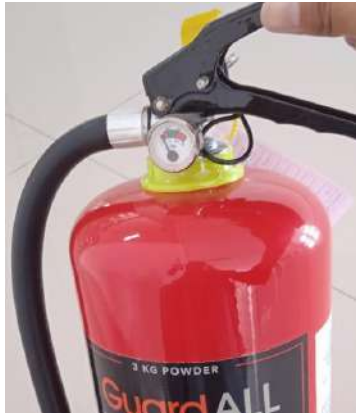
APAR lobi lantai 1

6 2 APAR sudah tidak berfungsi

- APAR yang sudah tidak berfungsi : 1 APAR lantai 1 lobi, 1 APAR ruang kuliah 3 lantai 3 dan 1 APAR ruang 2.7 lab fisika lantai 2.
- Masalah : *under pressure*

- Dilakukan pengisian ulang APAR/penggantian APAR baru

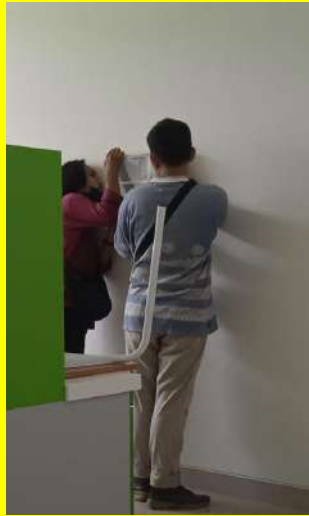
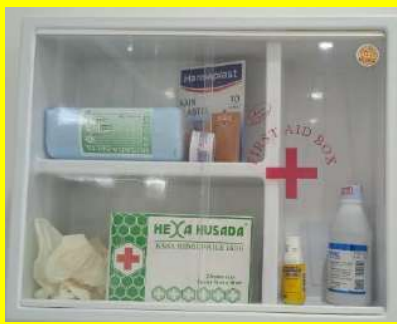
| 11 | Belum adanya kotak P3K minimal di setiap lantai | <p>Pemasangan kotak P3K</p> | <ul style="list-style-type: none"> <li>Dilakukan pengadaan kotak P3K untuk setiap ruang</li> </ul> | - | 2022 | Sudah dibeli, namun masih ada yang kurang. |

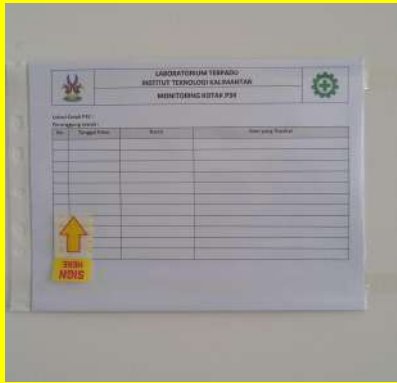
| 19 | Logbook Kotak P3K | | <ul style="list-style-type: none"> <li>Logbook dipasang pada samping kotak P3K</li> </ul> | PLP K3 | 13/01/2022 | Sudah dipasang di tiap ruang |

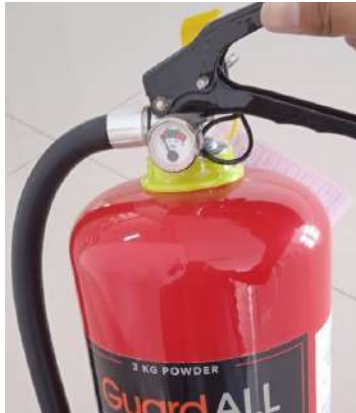
APAR lobi lantai 1

6 2 APAR sudah tidak berfungsi

- APAR yang sudah tidak berfungsi : 1 APAR lantai 1 lobi, 1 APAR ruang kuliah 3 lantai 3 dan 1 APAR ruang 2.7 lab fisika lantai 2.
- Masalah : *under pressure*

• Dilakukan pengisian ulang APAR/penggantian APAR baru

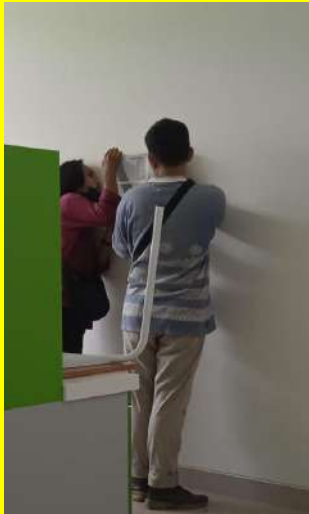
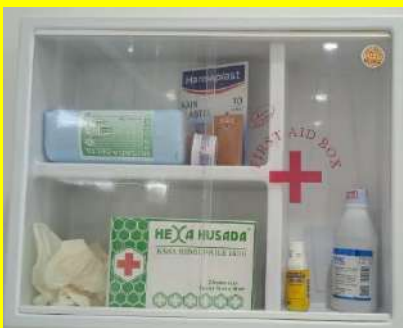
| 11 | Belum adanya kotak P3K minimal di setiap lantai | <p>Pemasangan kotak P3K</p> | <ul style="list-style-type: none"> <li>Dilakukan pengadaan kotak P3K untuk setiap ruang</li> </ul> | - | 2022 | Sudah dibeli, namun masih ada yang kurang. |

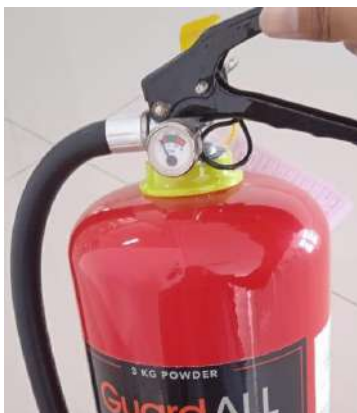
APAR lobi lantai 1

6 2 APAR sudah tidak berfungsi

• Dilakukan pengisian ulang APAR/penggantian APAR baru

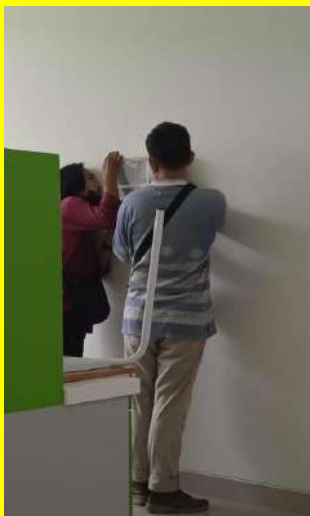
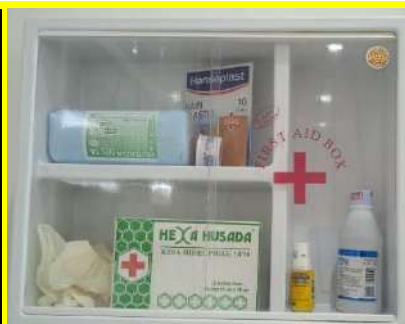
Isi kotak P3K

| 11 | Belum adanya kotak P3K minimal di setiap lantai | <p>Pemasangan kotak P3K</p> | <ul style="list-style-type: none"> <li>Dilakukan pengadaan kotak P3K untuk setiap ruang</li> </ul> | - | 2022 | Sudah dibeli, namun masih ada yang kurang. |

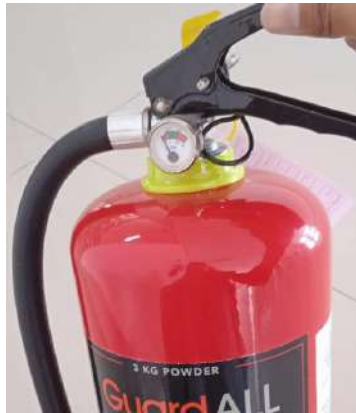
APAR lobi lantai 1

6 2 APAR sudah tidak berfungsi

- Dilakukan pengisian ulang APAR/penggantian APAR baru

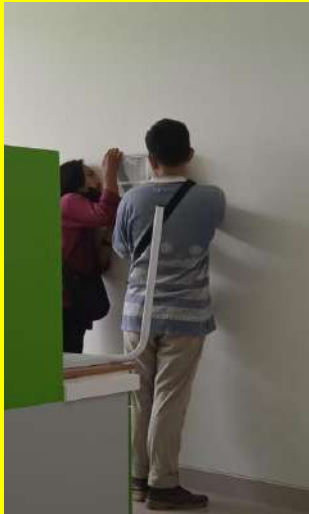
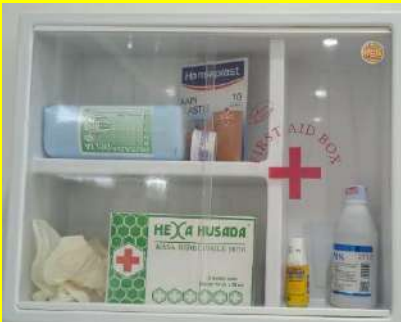
| | ruang | | yang harus dilakukan jika terjadi situasi darurat | | | |
|---|---|---|---|---|---|---|
| 11 | Belum adanya kotak P3K minimal di setiap lantai | <p>Pemasangan kotak P3K</p> <p>Isi kotak P3K</p> | <ul style="list-style-type: none"> <li>Dilakukan pengadaan kotak P3K untuk setiap ruang</li> </ul> | - | 2022 | Sudah dibeli, namun masih ada yang kurang. |

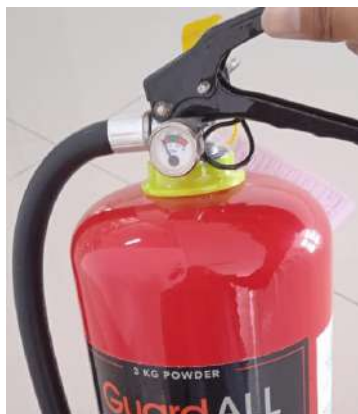
APAR lobi lantai 1

6 2 APAR sudah tidak berfungsi

- Dilakukan pengisian ulang APAR/penggantian APAR baru

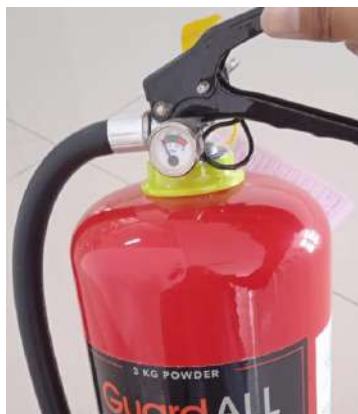
APAR lobi lantai 1

6 2 APAR sudah tidak berfungsi

- Dilakukan pengisian ulang APAR/penggantian APAR baru

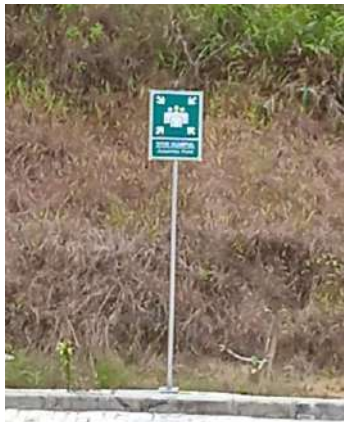
Titik kumpul darurat di area parkir

| 11 | Belum adanya titik kumpul darurat | | <ul style="list-style-type: none"> <li>Dilakukan pemasangan rambu titik kumpul darurat/assembly point</li> </ul> | Sarpras ITK | 2022 | Sudah terealisasi pada 19 Juli 2021 |

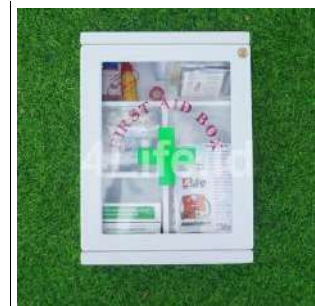
| 12 | Belum adanya kotak P3K minimal di setiap lantai | - | <ul style="list-style-type: none"> <li>Dilakukan pengadaan kotak P3K tipe A untuk setiap lantai</li> </ul> | - | 2022 | <p>Kotak P3K sesuai peraturan Kemenaker</p> |

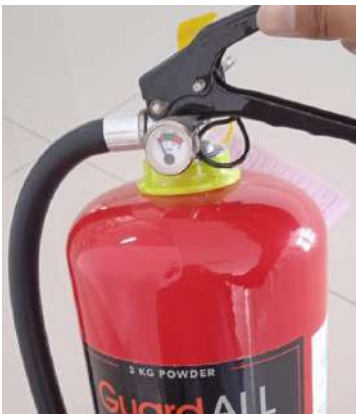
| No | Temuan Inspeksi | Dokumentasi | Saran Perbaikan | Pelaksana | Target | Catatan |
|---|---|---|---|---|---|---|
| 6 | 2 APAR sudah tidak berfungsi | <p>APAR lobi lantai 1</p> | <ul style="list-style-type: none"> <li>Dilakukan pengisian ulang APAR/penggantian APAR baru</li> </ul> | - | - | <ul style="list-style-type: none"> <li>APAR yang sudah tidak berfungsi : 1 APAR lantai 1 lobi dan 1 APAR ruang kuliah 3 lantai 3.</li> <li>Masalah : <i>under pressure</i></li> </ul> |

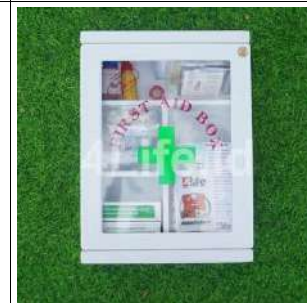
| 12 | Belum adanya kotak P3K minimal di setiap lantai | - | <ul style="list-style-type: none"> <li>Dilakukan pengadaan kotak P3K tipe A untuk setiap lantai</li> </ul> | - | 2022 | <p>Kotak P3K sesuai peraturan Kemenaker</p> |
