| | <b>INSPEKSI K3</b> | No. Doc : 007/K3.01/Ins/Des/2021 |

### BERITA ACARA

Telah melakukan inspeksi K3 berkala bulan **Desember 2021** di lokasi **Laboratorium Terpadu Institut Teknologi Kalimantan** sesuai dengan SOP yang ada. Inspeksi dilakukan dengan memperhatikan standar dan peraturan yang berlaku. Adapun data hasil inspeksi terlampir.

### FORM LAPORAN INSPEKSI K3

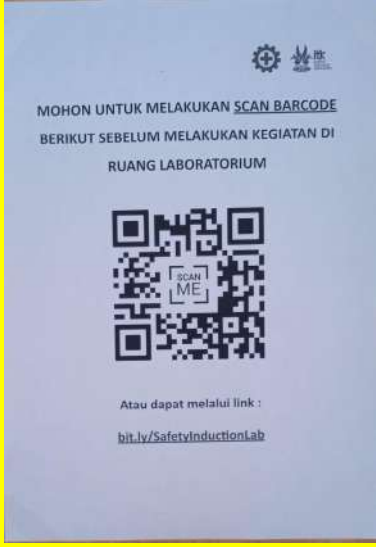
| 16 | Safety lab induction | | <ul style="list-style-type: none"> <li>Dalam bentuk form dan video yang sudah disediakan melalui barcode di tiap ruang lab</li> </ul> | PLP K3 | 31/09/2021 | <p>Sudah terealisasi pada 12 Januari 2022</p> <p>Link : <a href="https://bit.ly/SafetyInductionLab">bit.ly/SafetyInductionLab</a></p> |
